破裂分层或有气泡鼓起

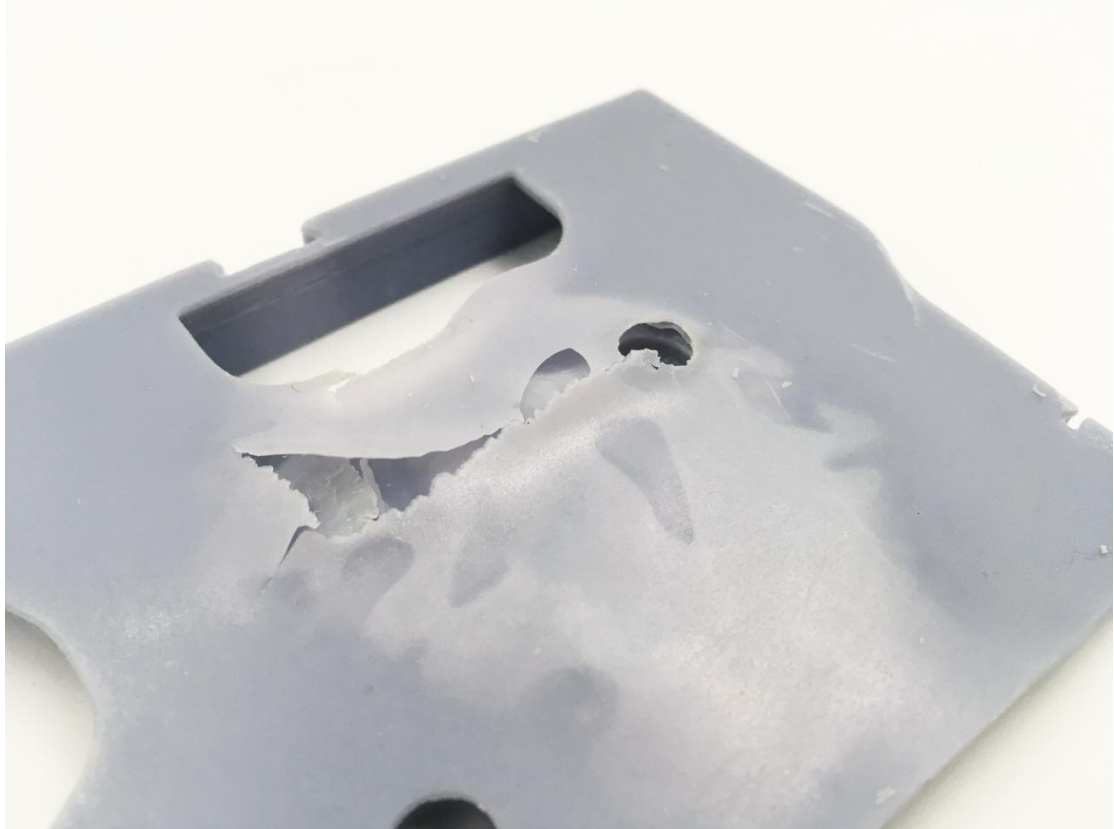
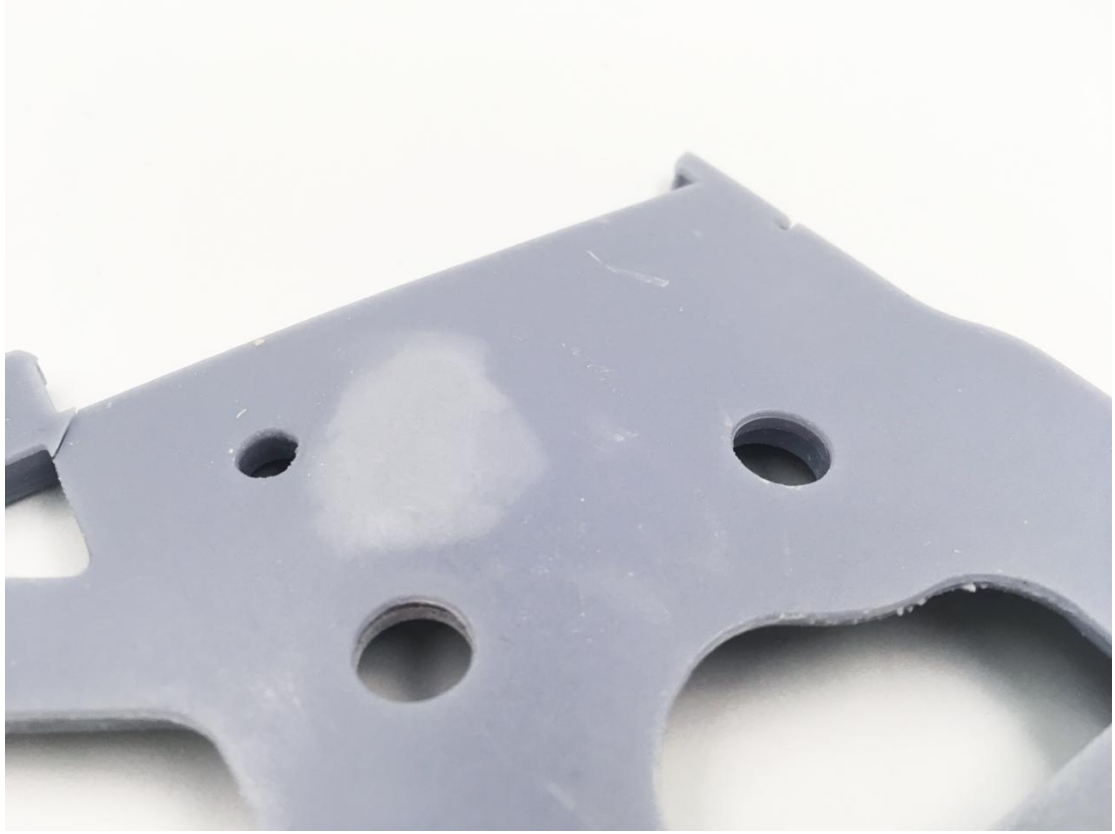
在光固化 3D 打印时，成品的部分位置可能出现如下图所示破裂分层，或者鼓起一个气泡，里面有未固化的液体树脂。这种分层现象是和 Z 轴的稳定性无关，因为分层现象仅出现在某些部位。这个现象主要和树脂的固化有关，需要检查如下的几个方面。

首先，要确认树脂是否变质、过期或者已被污染，不“新鲜”的树脂会在固化过程中，某些区域无法发生完全的化学反应，从而导致图片中出现的问题。

无论 SLA/DLP/LCD 具体原理如何，光固化 3D 打印都需要足够能量的光源来固化液体树脂。如果光源能量衰减，或部分区域的光源损坏，就会导致固化不完全从而出现问题。

LCD 屏幕的问题，同样会导致树脂的固化问题。即使光源能量正常，如果 LCD 屏幕出现问题，无法透过 LCD 屏幕提供足够的固化能量，同样会致使某些区域无法发生完全的化学反应，从而导致图片中出现的问题。
